# Reprodução e estudo de artefatos no ultrassom

## Reproduction and study of artifacts in ultrasound

Joice L. S. Lima<sup>1</sup>, Alexandra André<sup>2</sup> e António C. Santos<sup>2</sup>

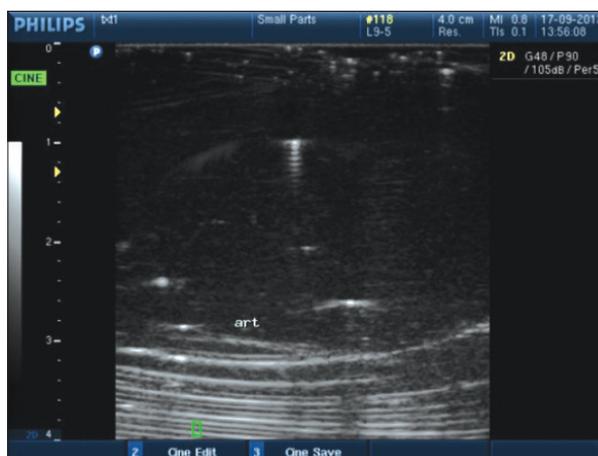
Figura 1. Reprodução do artefato de reverberação.

Artefato de reverberação: para reproduzir esse artefato foi utilizado um objeto metálico, que se caracteriza por possuir grande capacidade de reflexão. O eco de ultrassom foi emitido pela sonda e ao encontrar a agulha foi refletido novamente para o transdutor. Esses ecos são de alta intensidade, e ao retornarem ao transdutor ou a uma superfície refletora mais proximal, são novamente refletidos e voltaram a se propagar aos tecidos<sup>4</sup> que, no caso desse experimento, é a agulha. Isso foi acontecendo sucessivamente até a intensidade do eco diminuir, e finalmente depois foram refletidos em direção ao transdutor<sup>4</sup>. Múltiplas reflexões ocorreram no objeto metálico, e por isso várias informações foram transmitidas ao transdutor, que leu cada uma como se fosse uma estrutura diferente, resultando nas várias reverberações que podem ser visualizadas na Figura 1.

O artefato de reverberação, como referido anteriormente, se caracteriza por sucessivas reflexões e acontece em segmentos intestinais localizados superficialmente e preenchidos por gás e quando há corpos estranhos na região que está sendo analisada.

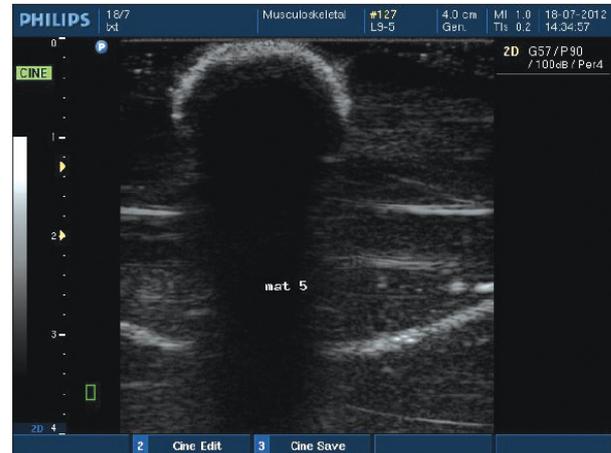
Figura 2. Reprodução do artefato de sombra acústica.

Artefato de sombra acústica: esse artefato foi reproduzido com uma pedra. O feixe de ultrassom é emitido pela sonda

e refletido totalmente quando encontra um material refletor. A reflexão total do feixe de ultrassom ocorre em interfaces com graus extremos de impedância como ar ou calcificações<sup>1</sup>. Nesse caso a pedra simula uma calcificação. A sombra surge devido à ausência de informação do que está posterior ao material, conforme pode ser visualizado na Figura 2.

Quando nos referimos ao artefato de sombra acústica, esse pode auxiliar na identificação de cálculos ou calcificações existentes, como cálculos renais ou vesiculares. Auxilia também no diagnóstico de doenças como carcinoma na vesícula biliar e litíase vesicular<sup>1</sup>.

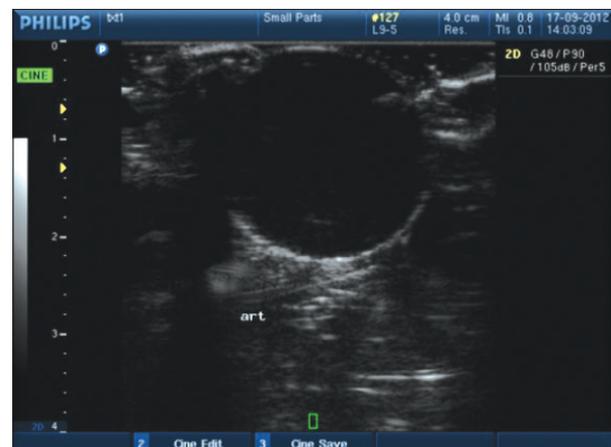
Figura 3. Reprodução do artefato de reforço posterior.

Artefato de reforço acústico: para reproduzir esse artefato foi utilizada uma luva preenchida com água, porque o líquido em geral oferece pouca resistência à passagem do eco. O feixe de ultrassom é emitido, atravessa a luva e sofre pouca atenuação ou reflexão, por isso sai com uma alta velocidade. Quando o feixe de ultrassom encontra uma estrutura que atenua pouco o eco, mais energia ultrassônica atinge estruturas profundas e produz o reforço posterior, o que dá a impressão de que essas estruturas mais profundas possuem uma ecogenicidade maior<sup>7</sup>. Essa hiperecogenicidade é devida aos ultrassons de maior intensidade que atingem as zonas distais após terem se propagado por meios de menor atenuação do que os ultrassons propagados nos tecidos adjacentes situados à mesma profundidade, os quais se tornam menos intensos<sup>4</sup>. A região hiperecogênica pode ser visualizada na Figura 3, caracterizando o artefato de reforço acústico.

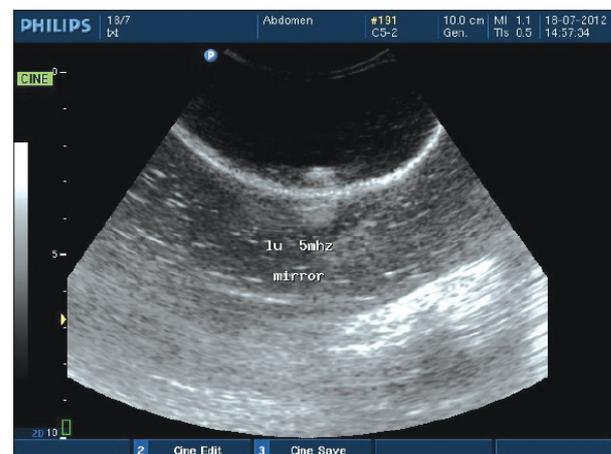
Figura 4. Reprodução do artefato em espelho.

Artefato em espelho: para reproduzir esse artefato foi utilizada a luva e a plasticina no seu interior para representar uma estrutura curva e uma lesão, respectivamente. O eco de ultrassom, ao ser emitido pela sonda, ao invés de atingir primeiro a plasticina, depois a luva e voltar para o transdutor, vai percorrer o inverso desse percurso, ou seja, ele será refletido primeiramente pela luva, vai atingir a plasticina e só depois voltará para o transdutor. Assim, o processador do sinal assume esses impulsos como uma trajetória direta, e em virtude do aumento de tempo ocorrido devido às múltiplas reflexões, a imagem em espelho surge distalmente à interface acústica curva e a uma distância igual à existente entre essa e a estrutura alvo<sup>4</sup>. Podemos visualizar na Figura 4 a presença de duas estruturas densas, sendo que na verdade existe apenas uma.
